# Rapport

Recherche de fuites

Local piscine

Local technique piscine

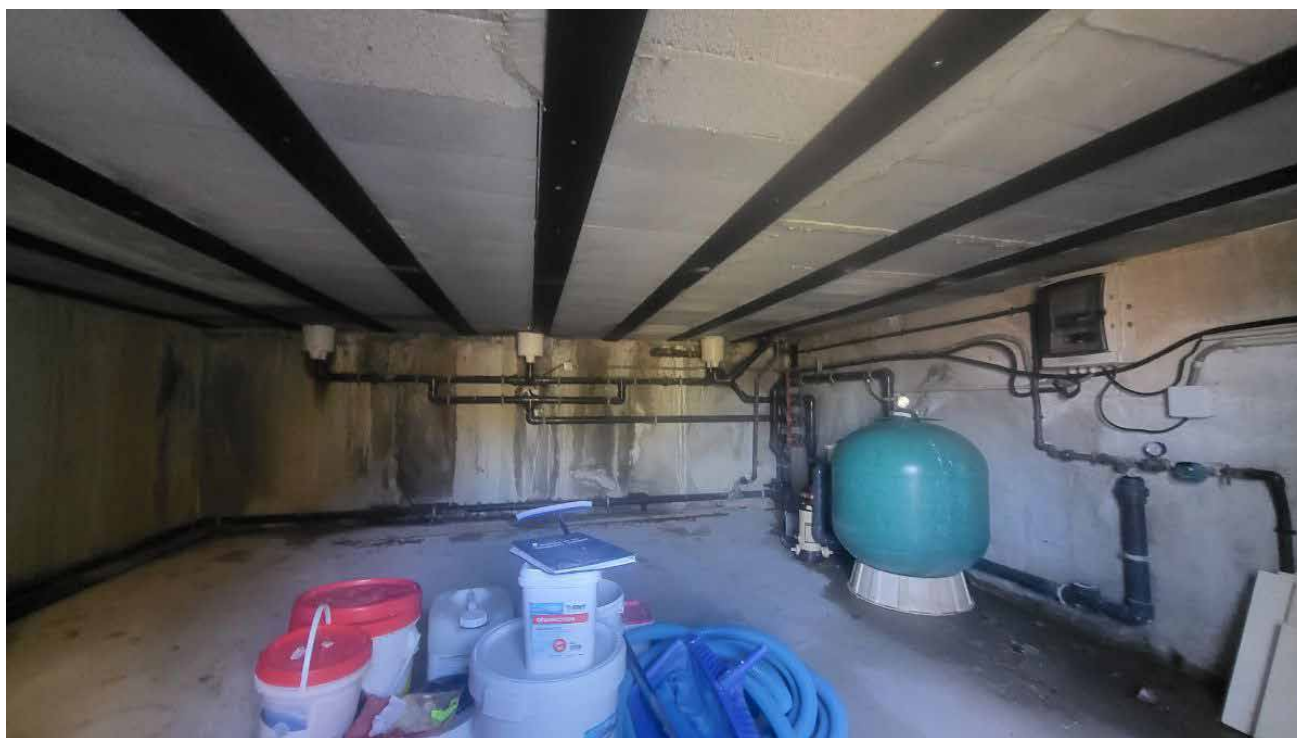
Infiltrations d'eau impactant le local piscine au droit du mur mitoyen aux skimmers.

Local technique sinistré.

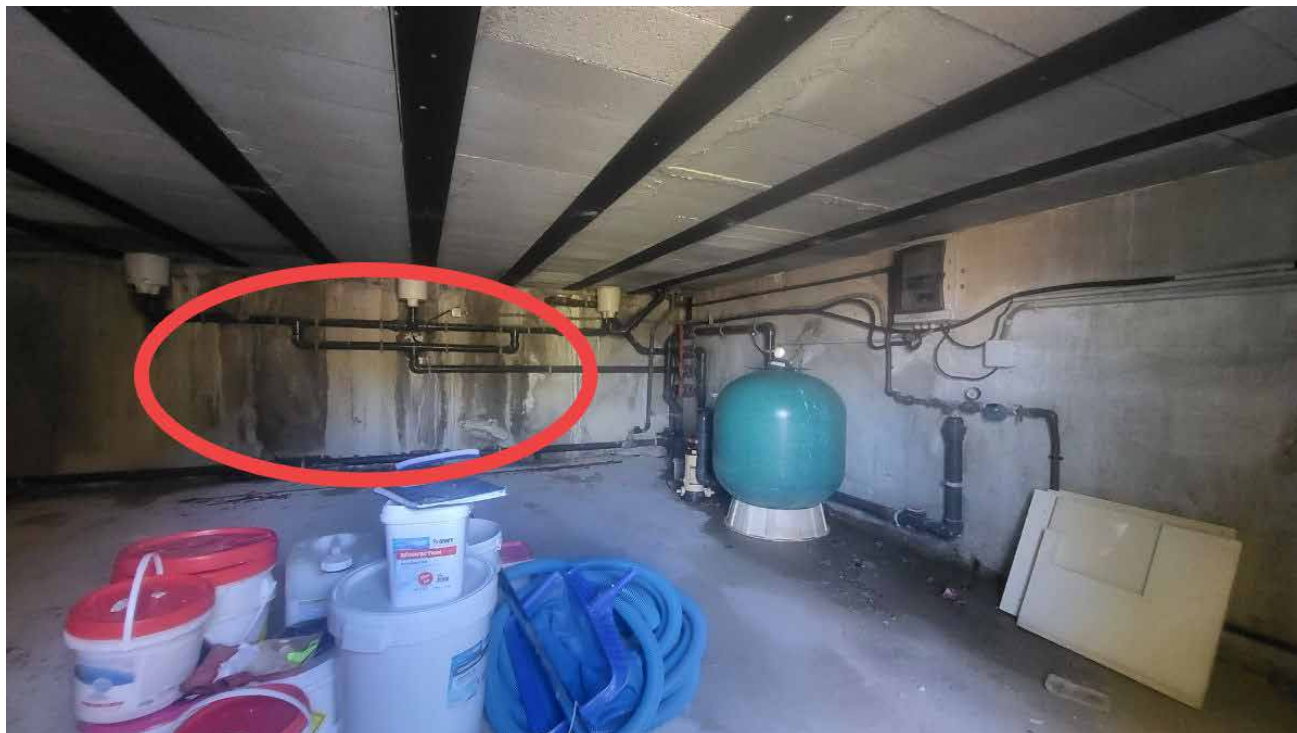
Zone sinistrées par les infiltrations.

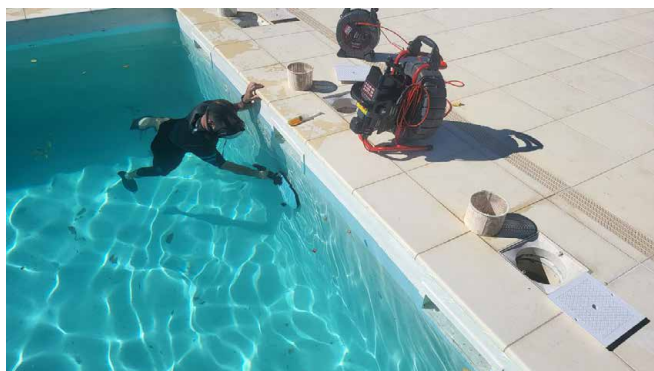
RAS sur les pièces de scellement de l'éclairage et de la prise balai.

Test d'étanchéité de la pièces de scellement éclairage: RAS.

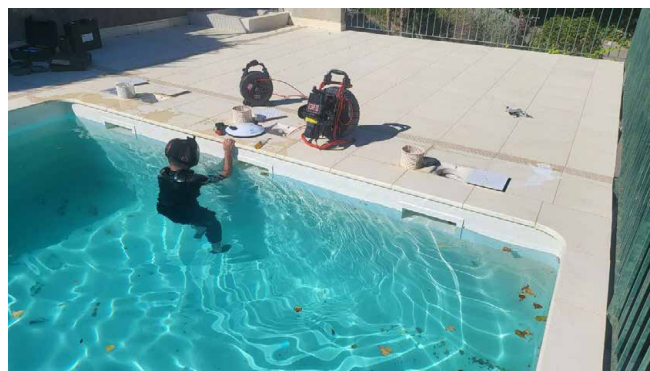
Inspection prise balais : RAS.

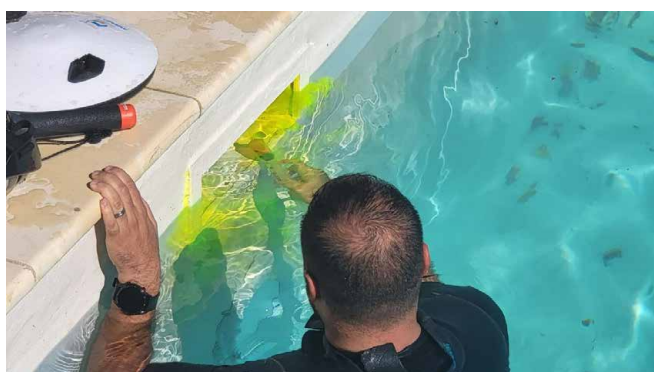
Après injection de colorant révélateur au droit des trois skimmers, nous constatons que ces derniers présentent des infiltrations impactant le local technique de la piscine.

Test d'étanchéité des pièces de scellement skimmer N°1: Infiltrante.

Les infiltrations affectant le local technique proviennent d'un défaut d'étanchéité au niveau du scellement des trois skimmers, aggravé par la présence de fissures sur leurs socles .  
Nous ne constatons aucune infiltrations en provenance de la plage piscines.

Nous préconisons le remplacement complet des skimmers et la mise en œuvre d'une étanchéité optimale, tant sur la surface murale de la piscine que sur la traversée des bouches des skimmers.

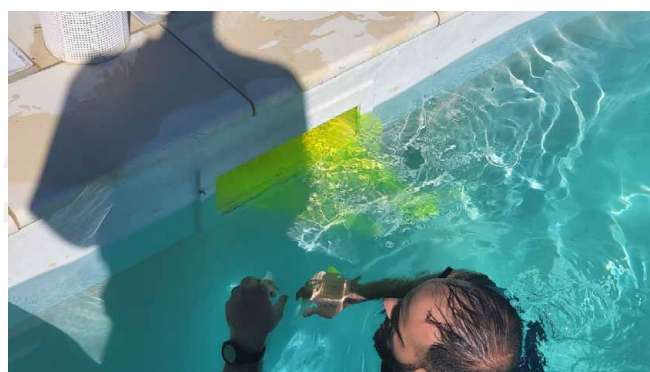
Test d'étanchéité des pièces de scellement skimmer N°2: Infiltrante.

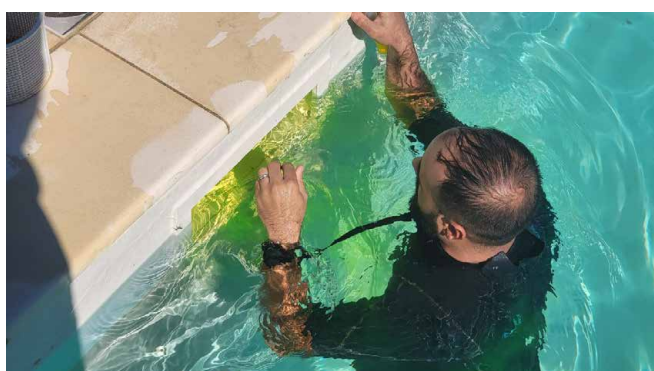
Test d'étanchéité des pièces de scellement skimmer N°3: Infiltrante.

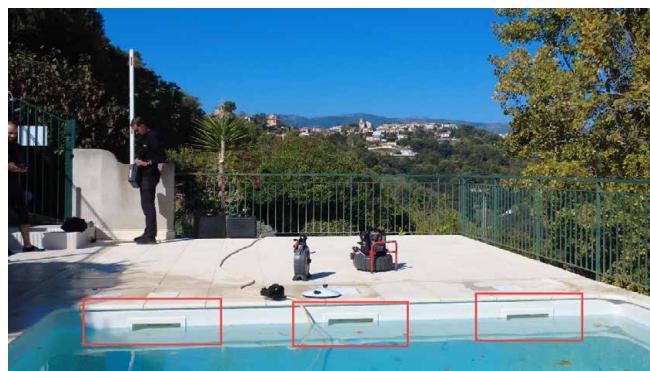
Vue des 3 skimmers infiltrants.

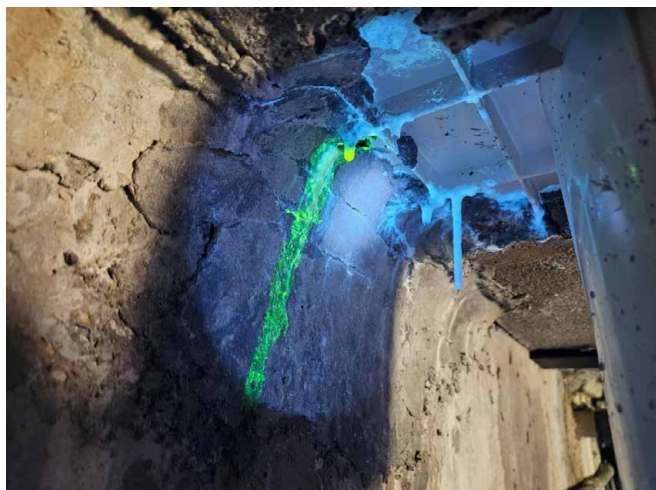
Suite à l'injection de colorant en périphérie des trois skimmers, nous constatons que ceux-ci présentent des infiltrations impactant le local technique

Skimmer 1: Répercussions constatée.

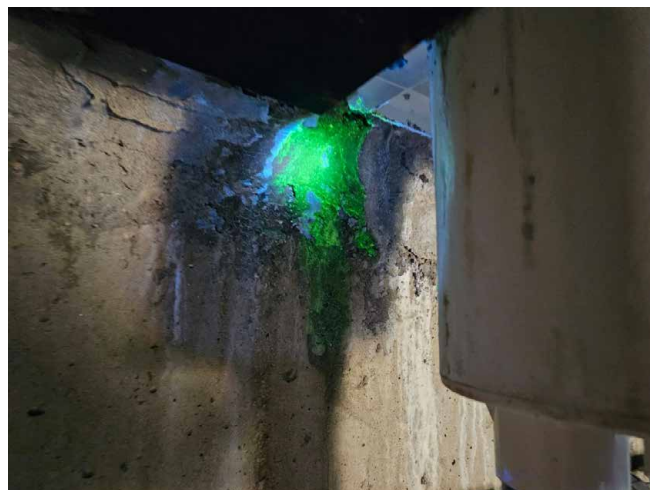
Skimmer 2: Répercussions constatée.

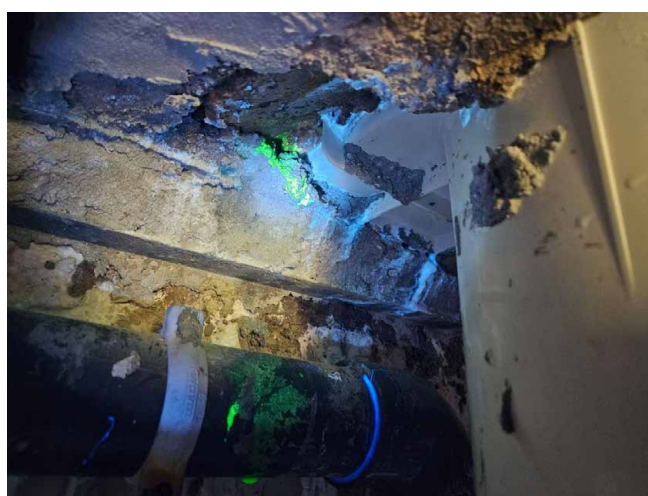
Skimmer 3: Répercussions constatée.

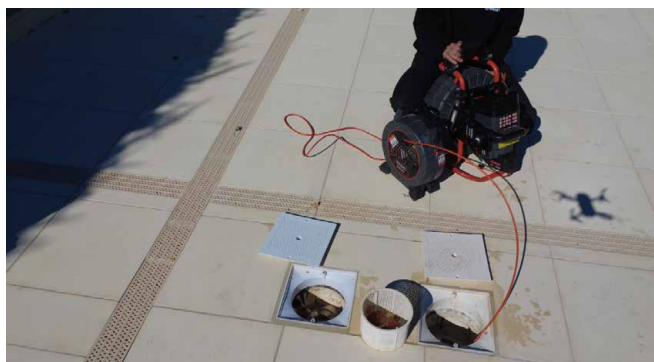
Inspection vidéo des canalisations de skimmers :  
RAS.

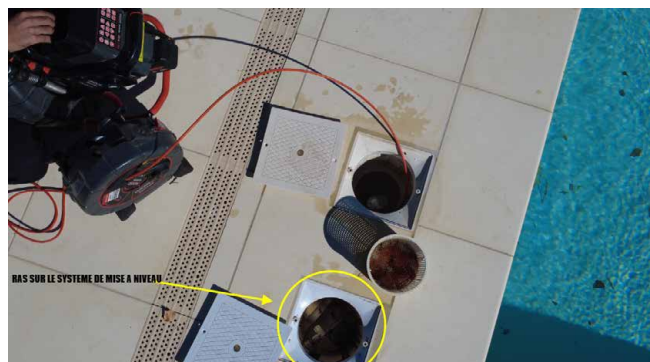
RAS sur système de mise à niveau.

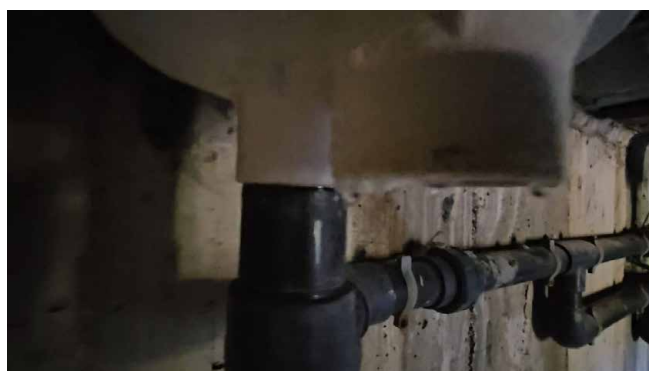
R.A.S. sur les canalisations des réseaux des skimmers.  
 Cependant, nous constatons la présence de fissures au niveau des socles des skimmers n°1 et n°3, engendrant des écoulements de type goutte-à-goutte sur le sol du local technique.

Socle des skimmers 1 et 3 fissurés

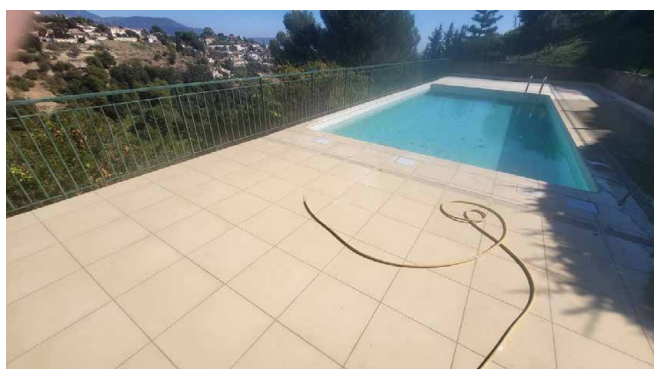
Lors du test d'étanchéité de la plage de la piscine, aucune anomalie n'a été constatée.

Test d'étanchéité de la plage piscine : R.A.S.

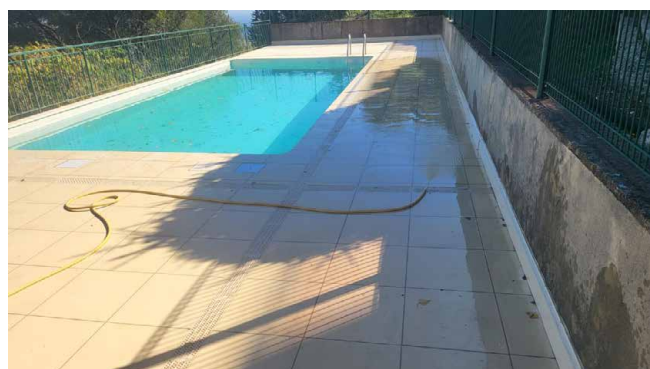
Test d'étanchéité des relevés et solins de la plage piscine : R.A.S.
